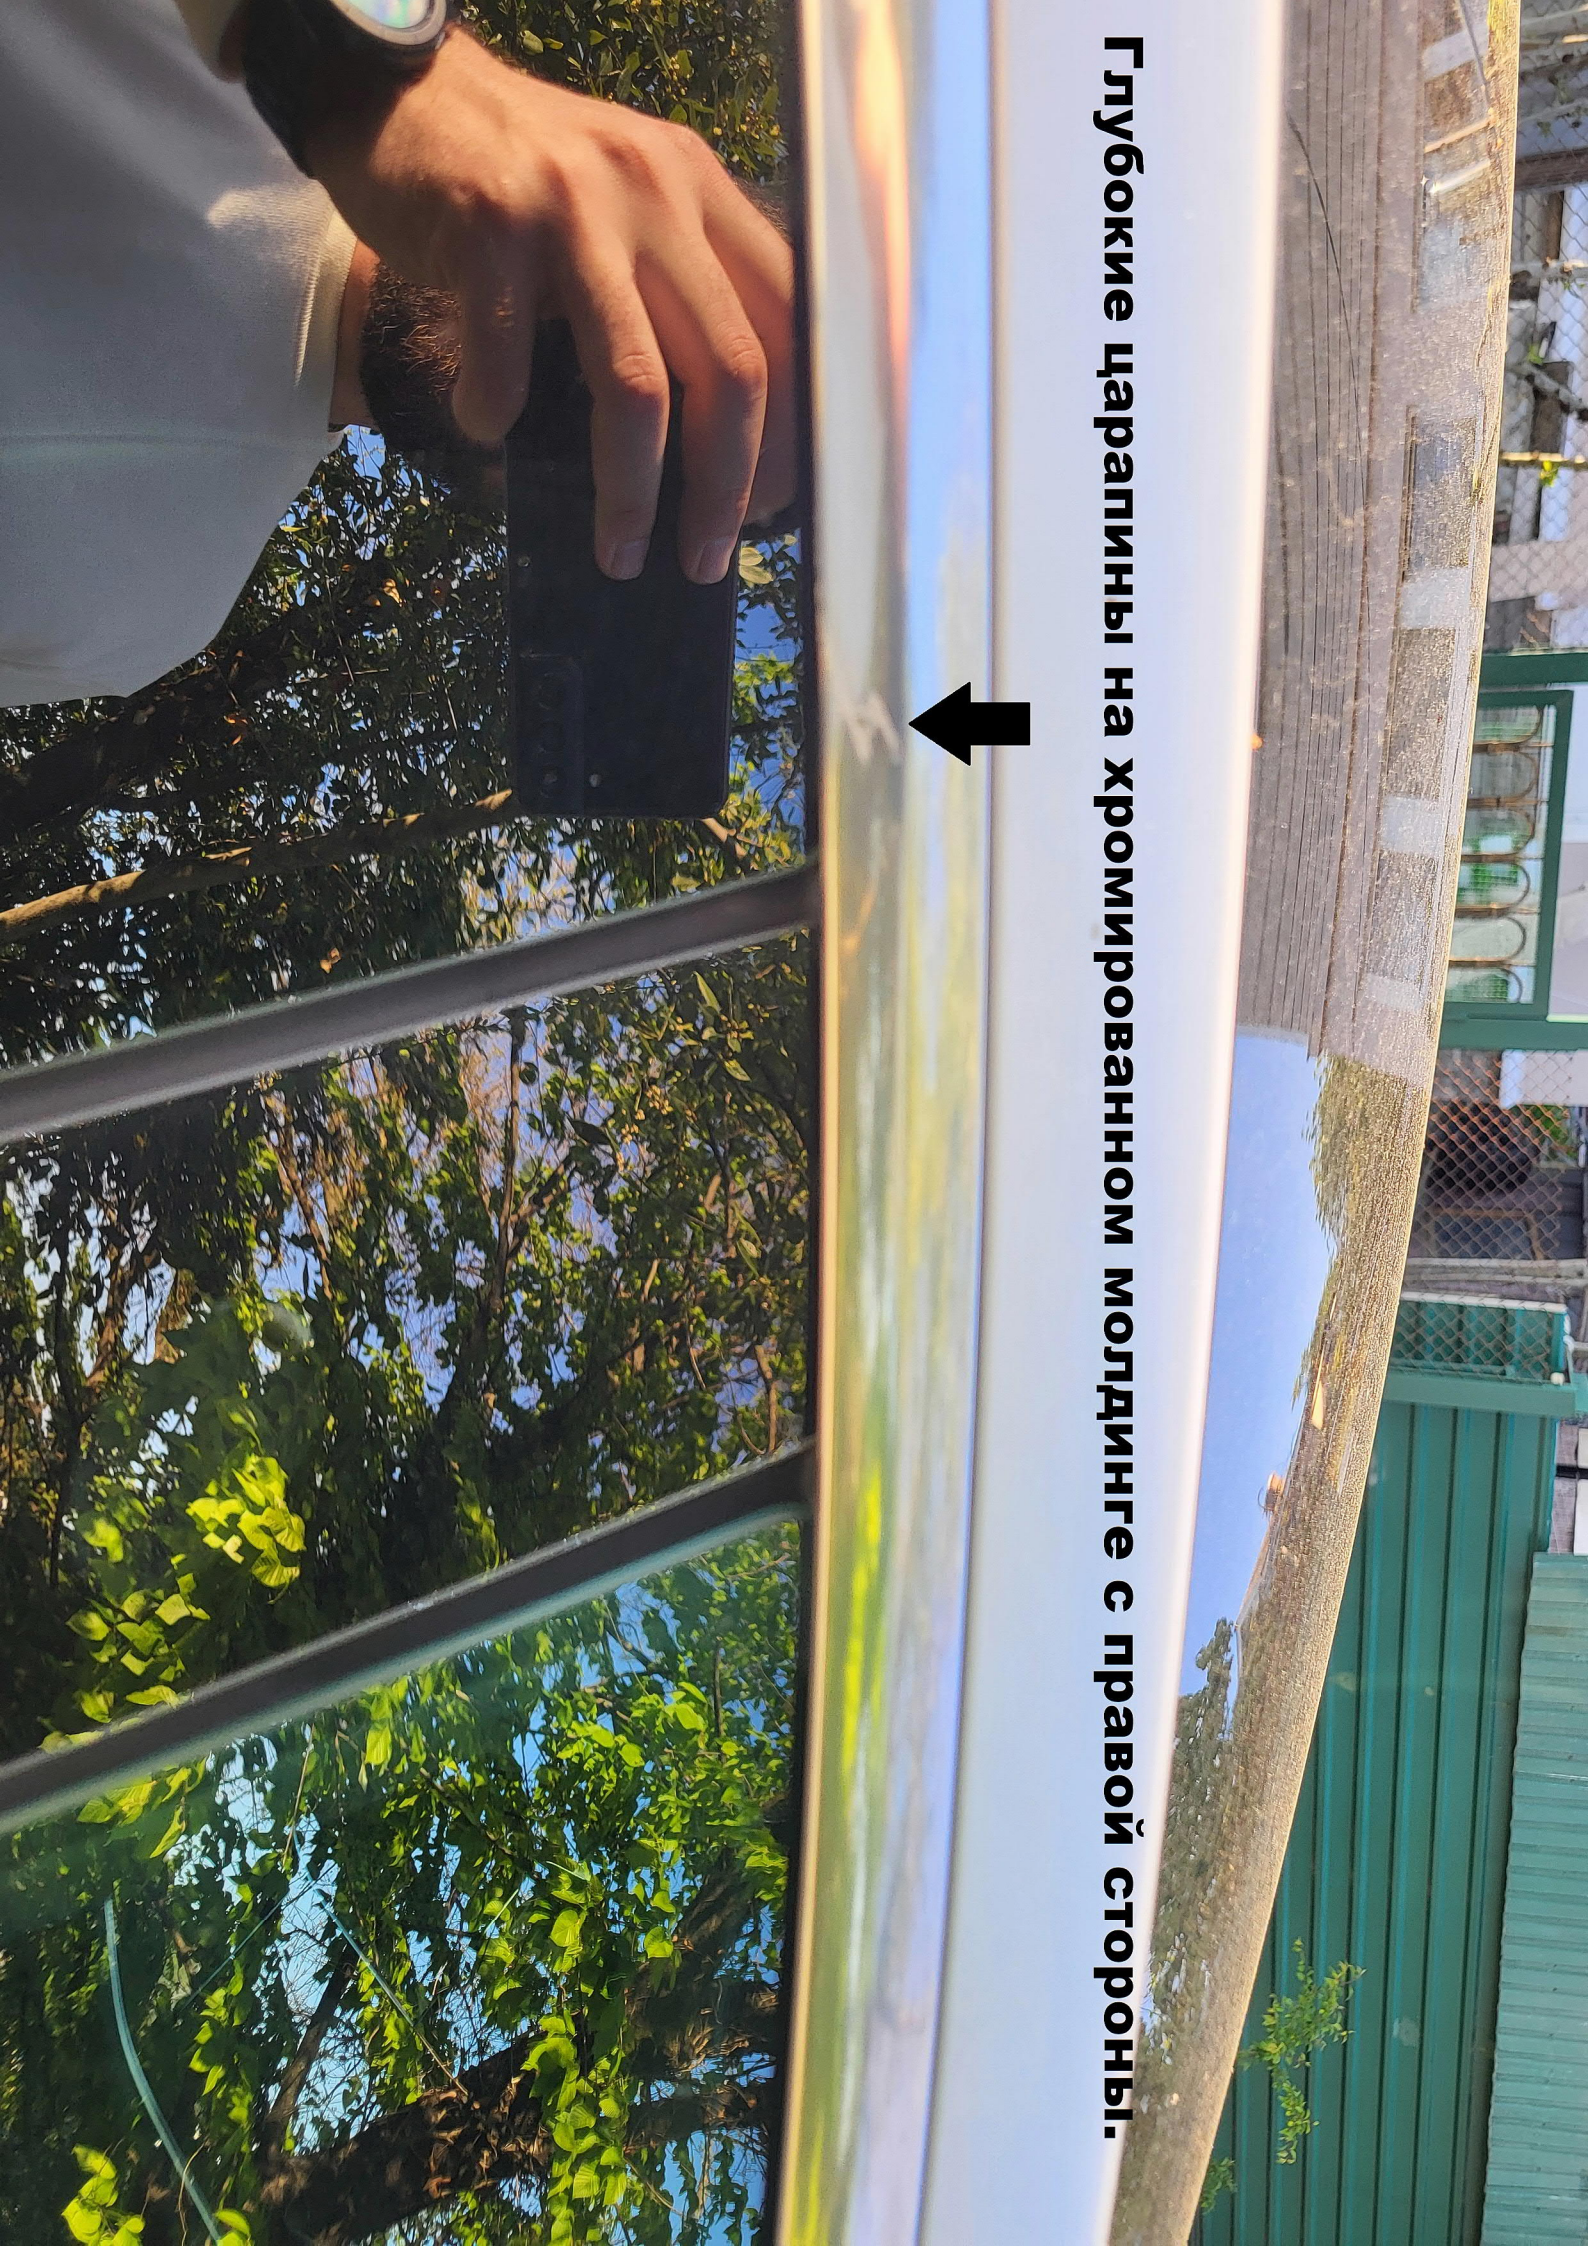
**Глубокие царапины на хромированном молдинге с правой стороны.**
