Акт осмотра а/м

№ 1738826699971

## Audi Q5

0527CP 790

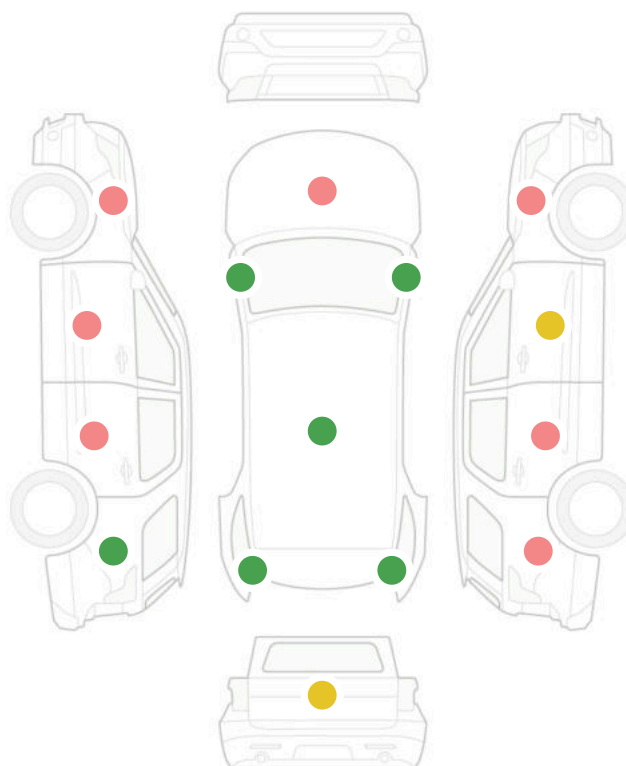
**Проверка ЛКП**

**КАПОТ**

От 245 до 940 мкм

**КРЫША**

От 139 до 194 мкм

**ЛЕВОЕ ПЕРЕДНЕЕ КРЫЛО**

От 256 до 539 мкм

**ЛЕВАЯ ПЕРЕДНЯЯ ДВЕРЬ**

От 205 до 364 мкм

**ЗАДНЯЯ ЛЕВАЯ ДВЕРЬ**

От 91 до 1946 мкм

#### ЗАДНЕЕ ПРАВОЕ КРЫЛО

От 148 до 1608 мкм

#### ЗАДНЯЯ ПРАВАЯ ДВЕРЬ

От 152 до 762 мкм

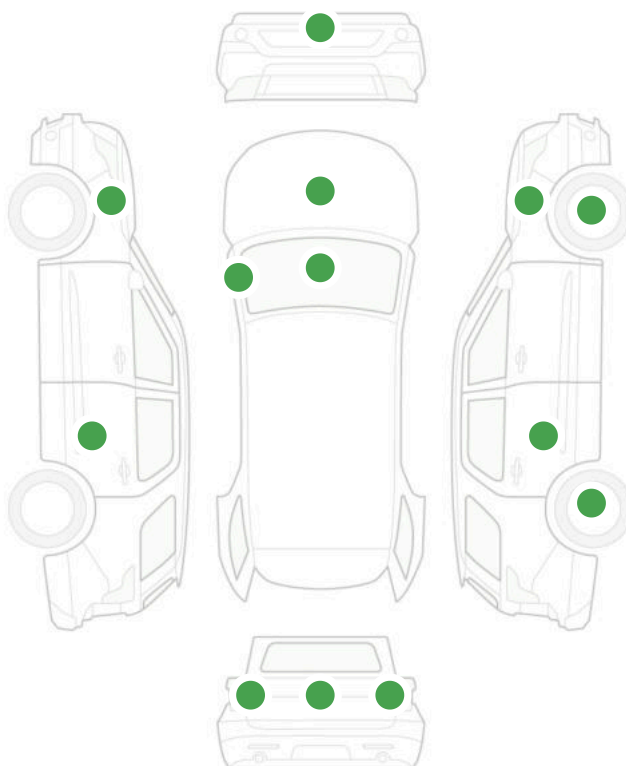
## Повреждения

### ЛОБОВОЕ СТЕКЛО

Многочисленные сколы

### ПРАВЫЙ ЗАДНИЙ ДИСК

Царапина, Потертость

### ПРАВЫЙ ПЕРЕДНИЙ ДИСК

### КРЫШКА ИЛИ ДВЕРЬ БАГАЖНИКА

Вмятина

### КАПОТ

**ЗАДНЯЯ ЛЕВАЯ ДВЕРЬ**

Скол, Потертость

**ЗАДНЯЯ ПРАВАЯ ДВЕРЬ**

Скол

**ЛЕВОЕ ПЕРЕДНЕЕ КРЫЛО**

**ЛЕВАЯ ПЕРЕДНЯЯ СТОЙКА**

**ПЕРЕДНИЙ БАМПЕР**

Нарушение зазора, Царапина, Потертость

**ПРАВОЕ ПЕРЕДНЕЕ КРЫЛО**

**ЛЕВЫЙ ФОНАРЬ**

Трещина

**ПРАВЫЙ ФОНАРЬ**
