Акт осмотра а/м

№ 1786348496705

Lada (ВАЗ) Priora

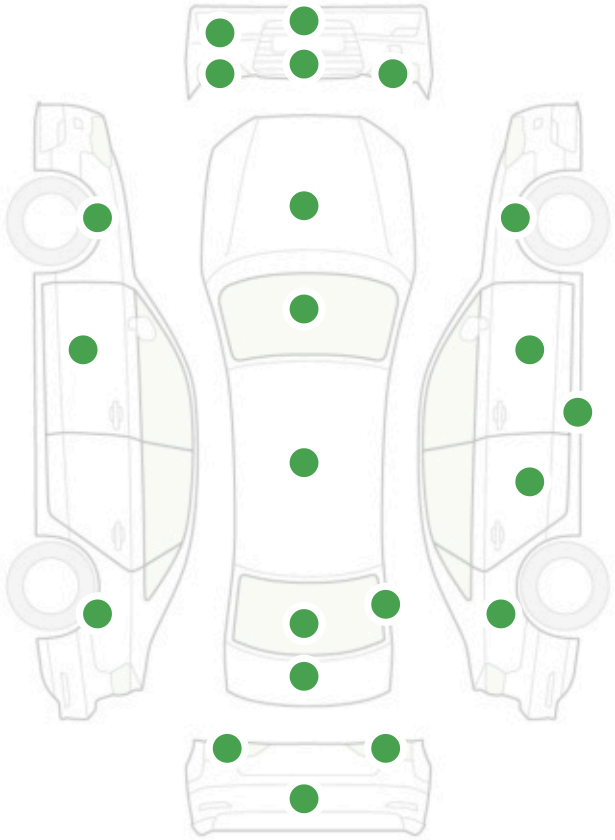
От 45 до 158 мкм

ПРАВАЯ ПЕРЕДНЯЯ ДВЕРЬ

От 79 до 458 мкм
