**Акт**  
**об оценке стоимости движимого имущества,**  
**принадлежащего должнику**  
**Суворова Романа Сергеевича**  
**по состоянию на 12.06.2026 г.**

Автомобиль бортовой АБ 33351А, 2012 года выпуска, идентификационный номер (VIN) Х9Н33351АСС000145, цвет: белый.

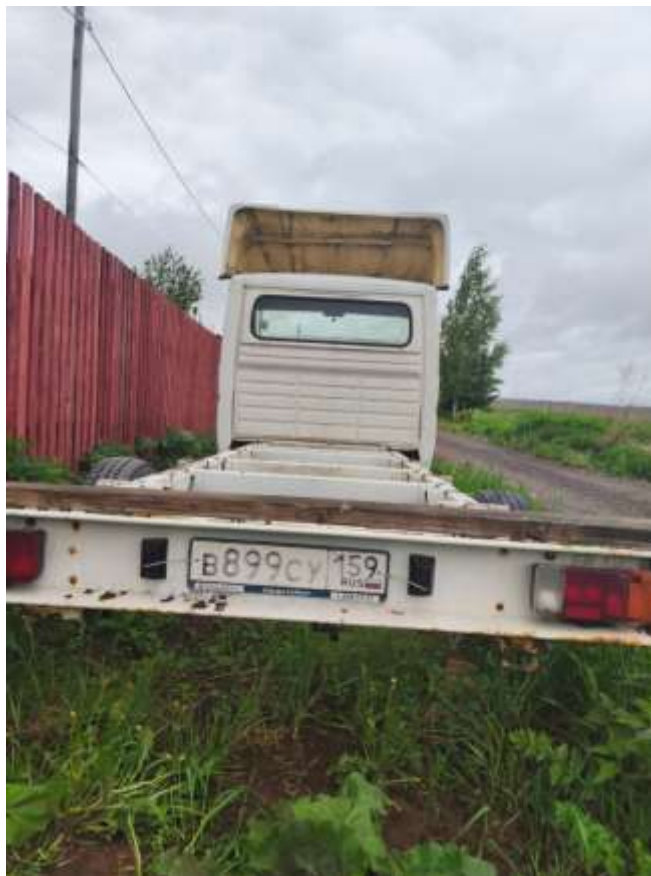
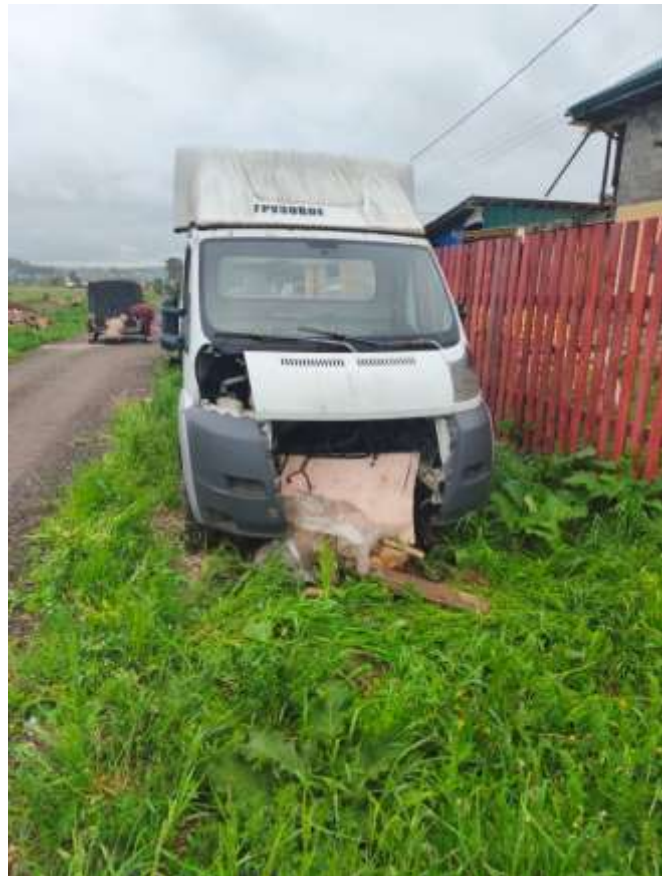
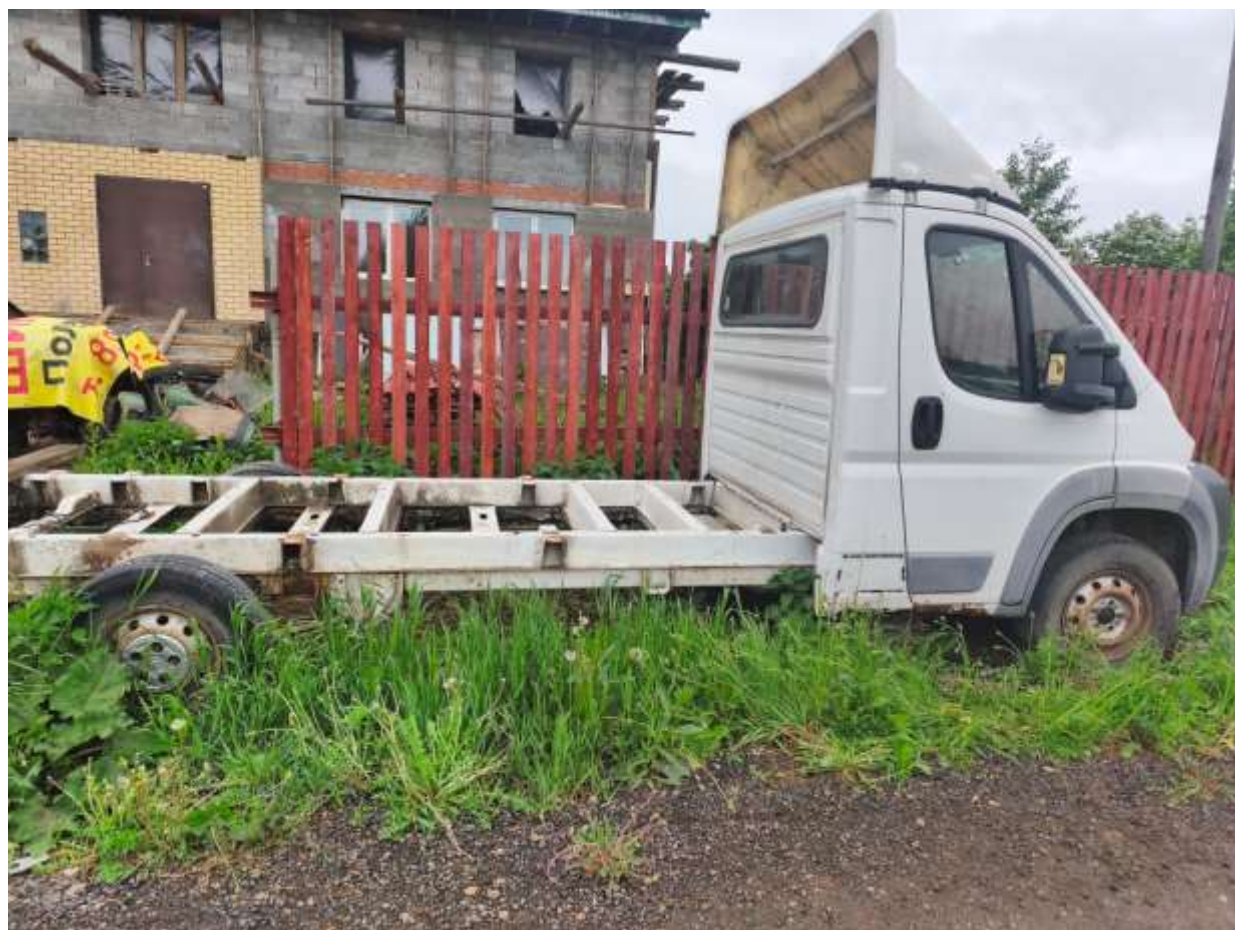
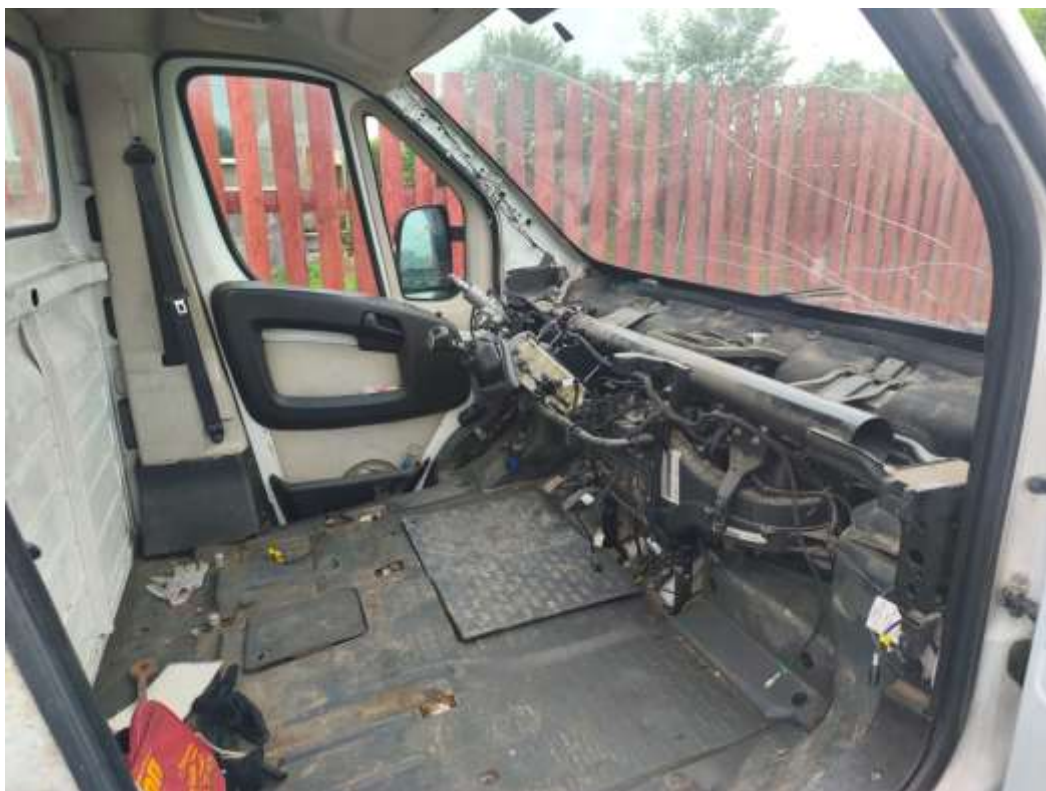
10. Фото объекта оценки.

В результате проведенного осмотра оцениваемого автомобиля финансовым управляющим выявлено следующее:

- наличие многочисленных очагов коррозии на элементах кузова и раме транспортного средства;
- наличие сколов, царапин, потертостей и следов значительного эксплуатационного износа лакокрасочного покрытия;

- отсутствие грузовой платформы (кузова), в связи с чем автомобиль фактически представлен на раме и требует восстановления грузового отсека;
- наличие повреждений и следов износа элементов рамы и креплений грузовой платформы;

- повреждение передней части кузова, отсутствие отдельных элементов передней части автомобиля;
- капот находится в демонтированном/открытом состоянии, имеются следы повреждения и износа прилегающих элементов;

- повреждение и частичный демонтаж элементов передней части кузова, в том числе облицовочных и конструктивных элементов;
- наличие повреждений и следов износа лобового стекла, в том числе трещины;

- значительный износ колесных дисков, наличие следов коррозии;
- наличие следов коррозии и износа металлических элементов подвески и ходовой части, визуально доступных при осмотре;

- салон автомобиля находится в разобранном состоянии;
- отсутствуют отдельные элементы внутренней отделки салона;
- передняя панель и элементы приборного оборудования частично демонтированы;

- имеются открытые участки электропроводки и демонтированные элементы электрооборудования;
- отсутствуют отдельные элементы облицовки и оборудования салона;

- наличие значительного загрязнения и общего эксплуатационного износа салона;
- автомобиль имеет признаки длительной эксплуатации и неудовлетворительного общего технического и внешнего состояния.

**Вывод:** транспортное средство находится в **неудовлетворительном состоянии**, присутствуют **многочисленные внешние, конструктивные и эксплуатационные дефекты**, автомобиль требует **значительного восстановительного ремонта**, в том числе **восстановления грузовой платформы, передней части кузова, элементов салона и электрооборудования**, а также **проведения полной технической диагностики основных узлов и агрегатов**.
